## El Camino del Inca en el salar de Ascotán

### The Inca Trail in the Salar de Ascotán

Se da a conocer un subtramo del Camino del Inca de 24km de extensión en el sector oriental del salar de Ascotán, en la cordillera limítrofe entre Chile y Bolivia. El trazado es bastante recto, sin mayores obstáculos, por lo cual una caravana de llamas pudo recorrerla en una jornada. Se lo ha subdividido en tres segmentos de 578m, 4.847m y 18.613m respectivamente, con asociación directa a las instalaciones arquitectónicas de Chac-Inga (UTM 589790N-7590546E; 4260msnm) y Tres Ojos de Agua de Ascotán (UTM578508N - 7611392; 4242msnm). Se postula que ambas instalaciones fueron tambos o posadas camineras del período Tawantinsuyu. Los estudios llevados a cabo permitieron registrar los componentes arquitectónicos del camino, identificando su eje, su calzada, la arquitectura del borde y los sitios y elementos asociados. Se efectuó un análisis geográfico-paisajístico centrado en la visibilidad del camino y la interacción con la población local y regional. Asimismo, se indagó en los procesos de continuidad y cambio que experimentó la vía a través del tiempo. Finalmente, se da a conocer el sitio “Ruinas de

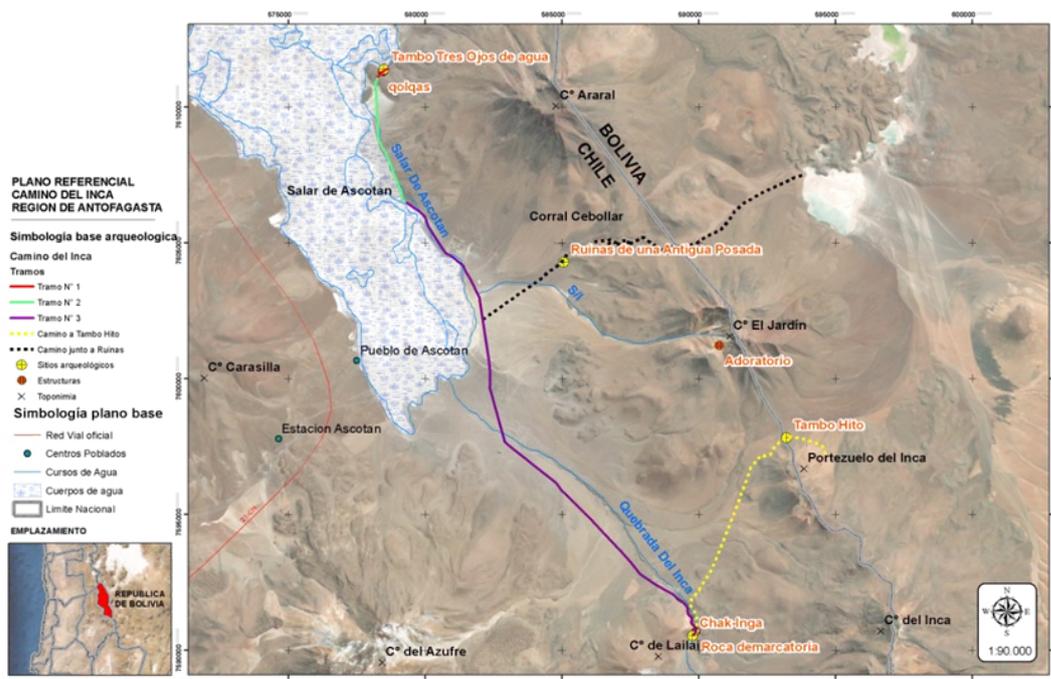
Figura 1. Plano referencial de los Caminos del Inca en el salar de Ascotán y de los sitios arqueológicos mencionados en el artículo

Se proporcionan los resultados de los reconocimientos de terreno con la identificación y registro del Camino del Inca y de los sitios asociados (Figura 1). Se prosigue con un análisis geográfico-paisajístico del camino identificado, profundizando en aspectos de visibilidad con los cerros circundantes, su relación con la población local y regional y los cambios y continuidades a través del tiempo.

La identificación y registro se proporciona de norte a sur, siguiendo la trayectoria de los reconocimientos en terreno (Figura 1).

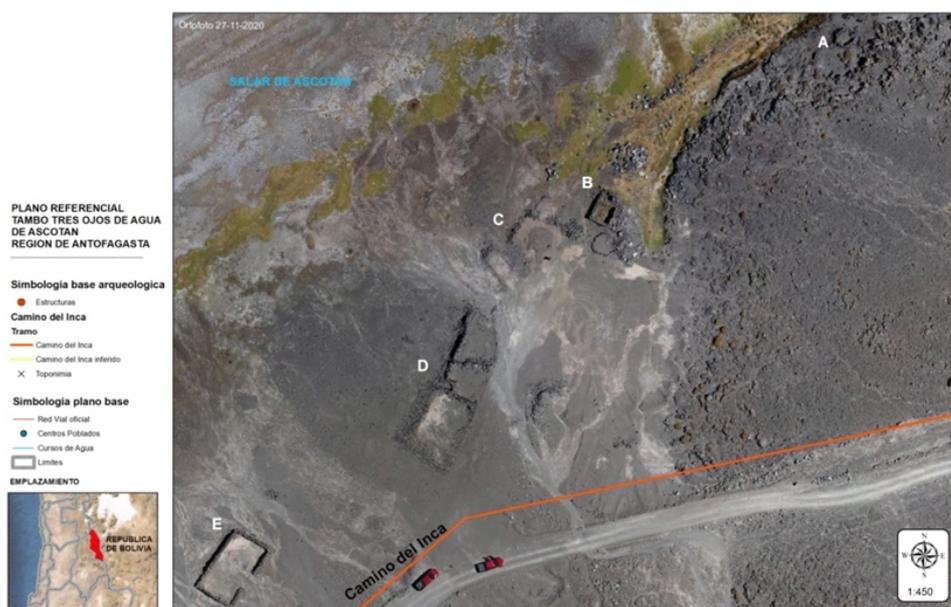
**Figura 2.** Imagen dron del sitio Tres Ojos de Agua de Ascotán. (Nota. Se indican los conjuntos arquitectónicos A, B, C, D y E y el trazado del Camino del Inca por el lugar).

De esta instalación quedan visibles los siguientes conjuntos arquitectónicos (Figura 2):

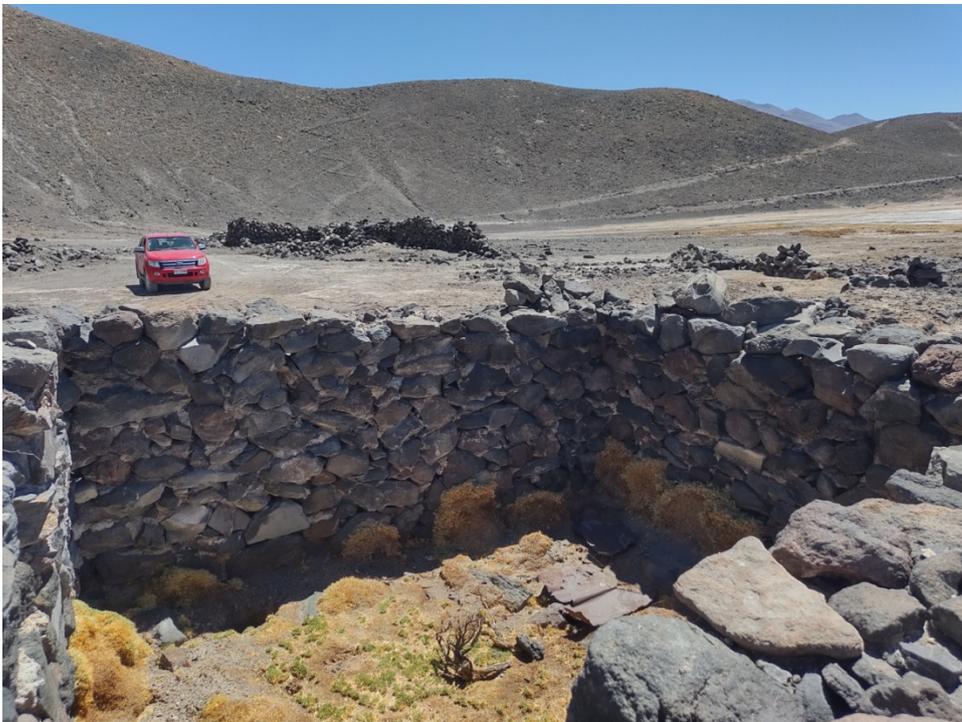
**Figura 3.** Sitio Tres Ojos de Agua de Ascotán (*Nota.* Vista hacia el sur. En primer plano el conjunto arquitectónico B; a la derecha el Conjunto C; al medio el conjunto arquitectónico C y al fondo el ascenso en zigzag del Camino del Inca en dirección a Chac-Inga).

Conjunto B: se localiza 57m al sur del anterior. Consta de dos recintos rectangulares adosados, elaborados con doble muro de piedra unidos con argamasa de barro. El recinto menor mide 1,90m x 1,90m y vano lateral orientado al este de 0.76m de ancho. El recinto mayor mide 3,8m x 3,0m y tiene vano lateral orientado al norte de 0.68m. Su esquina NW, lado exterior, está a 578569N-7611455E y 3.717msnm. Ambos recintos se conservan relativamente bien (Figura 3).

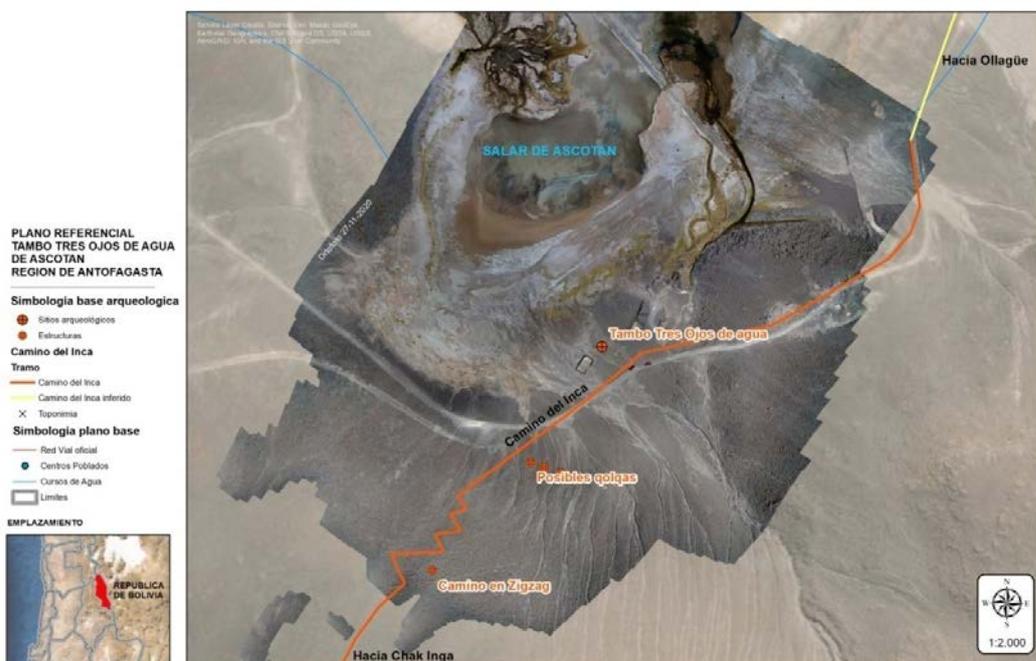
**Figura 4.** Ortofoto del sitio Tres Ojos de Agua de Ascotán y su relación con un conjunto de posibles qolqas (depósitos), con el Camino del Inca y con un tramo en zigzag del mismo

Conjunto C: está muy destruido, se conservan solo muros aislados. El principal se localiza a 10m hacia el oeste del anterior (578557N-7611454, 3379 msnm), está orientado N-S y mide 11,2m de largo y se desprenden dos muros perpendiculares en dirección este, uno de 11,3m de longitud (Figura 3), pero que se encuentran demolidos por maquinaria pesada. Otros muros de 2,8m y 11m, se observan inmediatamente al sur (Figura 4).

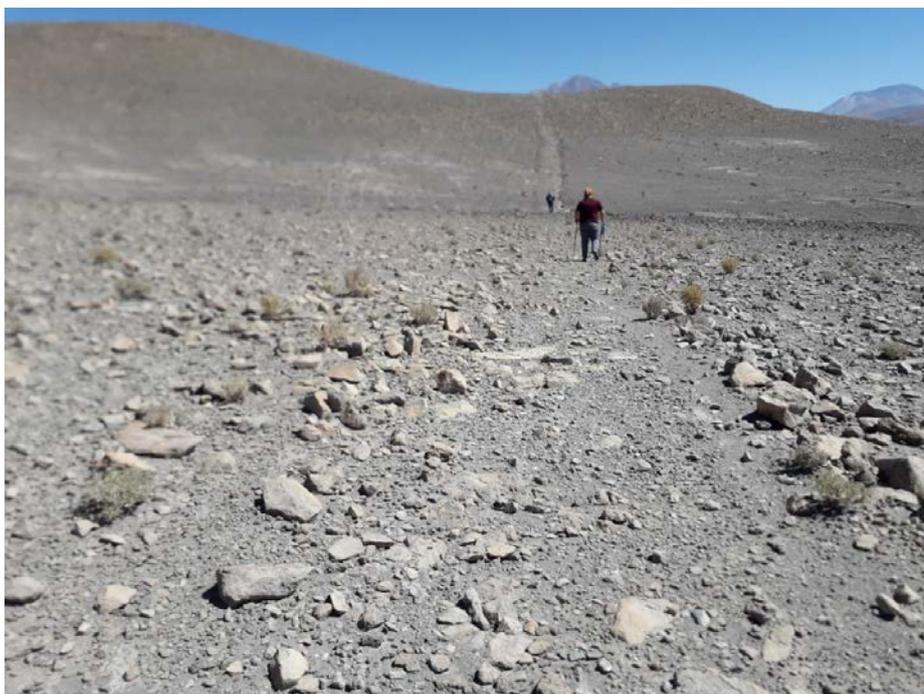
**Figura 5.** Camino del Inca de tipo despejado con alineamiento de piedras en sus bordes, al sur de Tres Ojos de Agua de Ascotán (*Nota.* Al fondo el portezuelo de Chac-Inga y el cerro Lay-Lay).

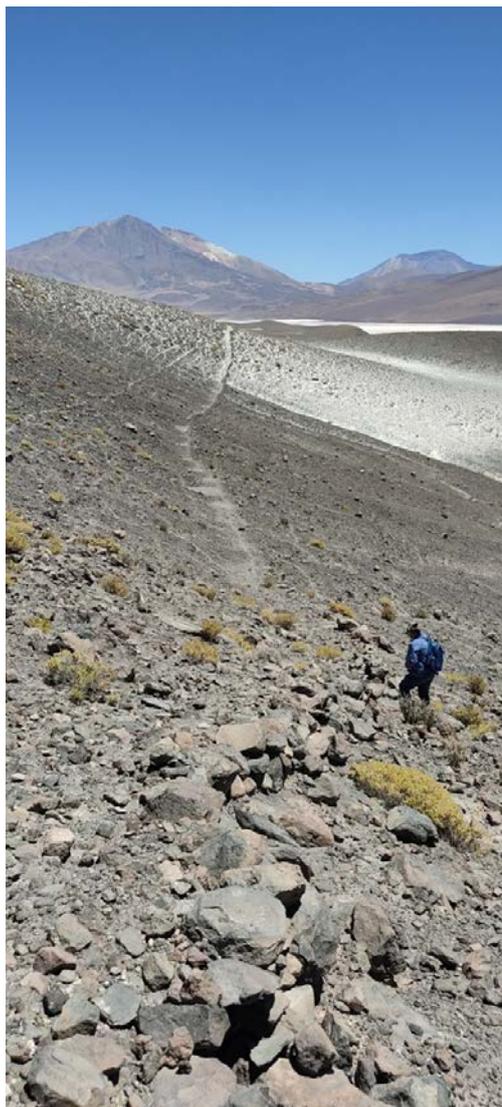
**Figura 6.** Camino del Inca al sur por la ladera inferior cerro Araral, salar de Ascotán (*Nota.* Se presenta nivelado y reforzado con muro de contención en primer plano y continuación de tipo despejado).

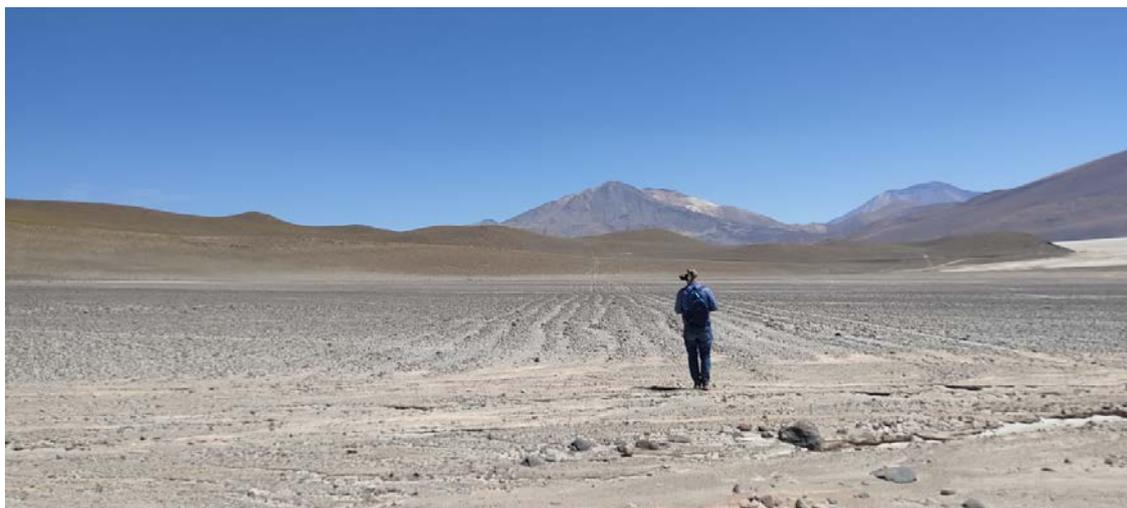
**Figura 7.** En sectores de planicie se reconocen restos de rastrillada (UTM 578215N-7610545E; 3785msnm) (*Nota.* Al fondo al ingresar a sectores de cerro el Camino del Inca se reduce a 3 m y las llamas cargadas deben avanzar en fila india).

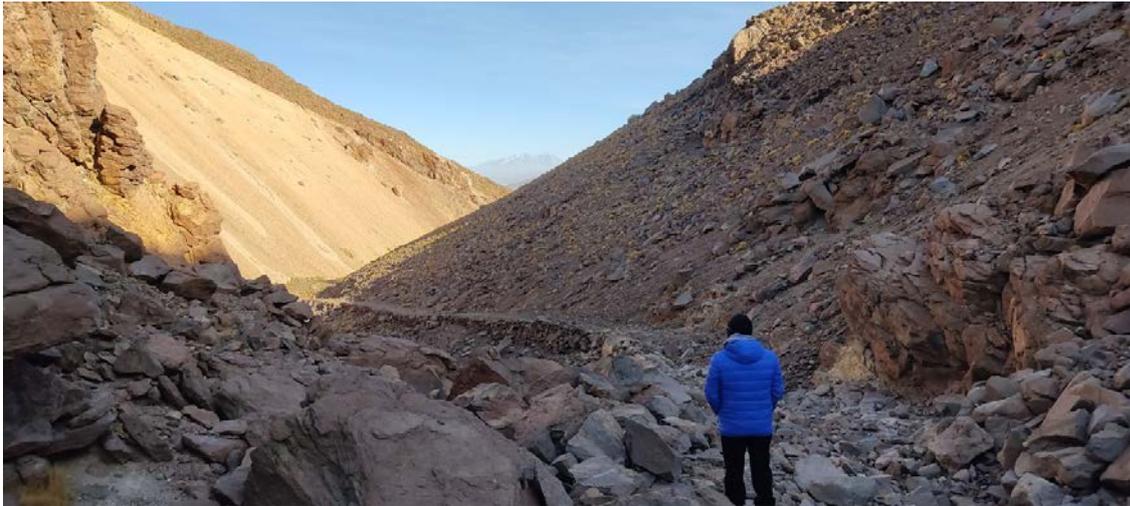
**Figura 8.** Camino del Inca con calzada elevada y muro de contención en quebrada del Inca, al sur de Chac-Inga (UTM 589645N-7590880E; 4233msnm)

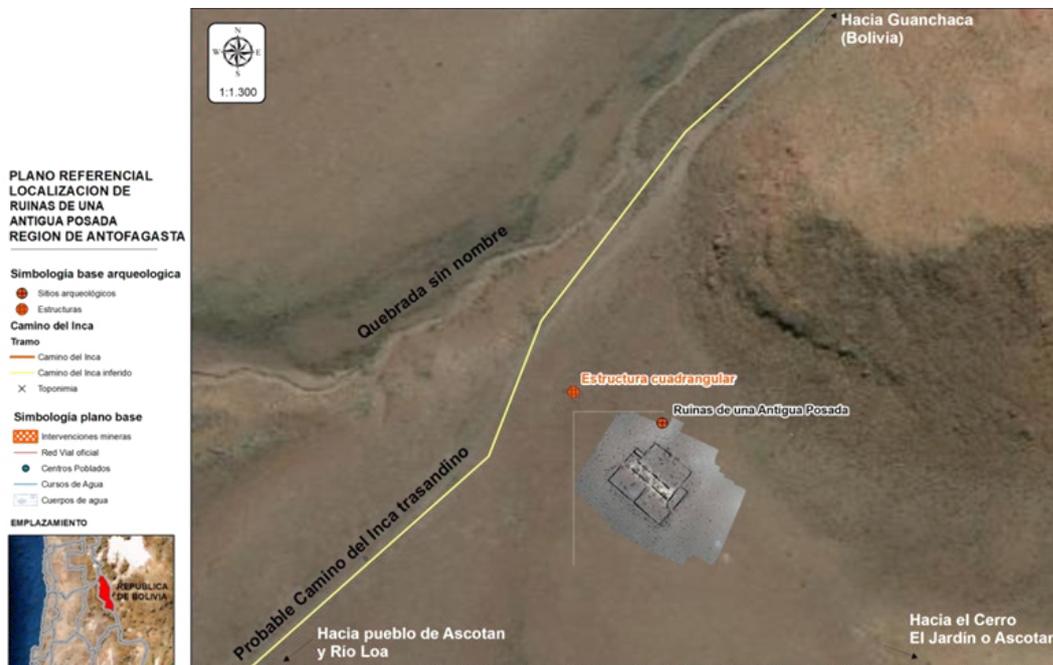
**Figura 9.** Localización de las “Ruinas de una Antigua Posada”

El sitio se localiza a 8,4km al oriente de la aldea de Ascotán, en la ladera norponiente del cerro El Jardín o Ascotán, a 138m al sur de un lecho actualmente seco, a 173m de distancia de la cumbre de una cerrillada de 3.974 msnm que lo protege por el lado oriente (Figura 9) y a 3,6km del Camino del Inca de Ascotán. Corresponden muy probablemente a las ruinas mencionadas por Risopatrón (1918).

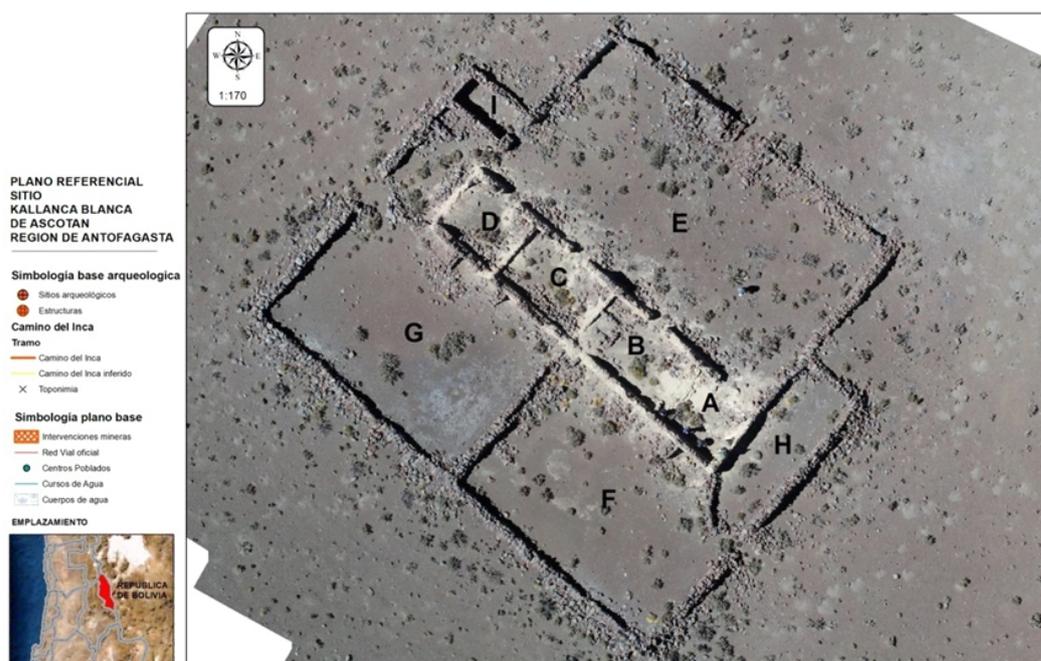
**Figura 10.** Ortofoto de las “Ruinas de una Antigua Posada”

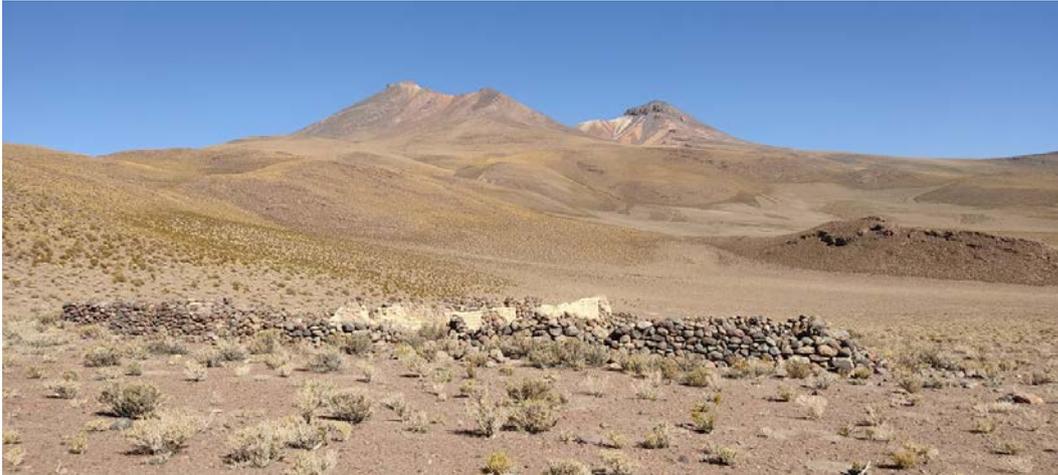
**Figura 11.** Posible instalación incaica al pie del cerro El Jardín o Ascotán (585103N-7604285E, 3.919 msnm) (*Nota.* Al centro en color blanco-amarillento el edificio público, rodeado de recintos en piedra color negro).

Las “Ruinas de una Antigua Posada” fueron reconocidas en nuestra visita y resultaron ser una magnífica construcción caracterizada por un conjunto rectangular con muro perimétrico encerrando varias estructuras de un solo ambiente (kancha), utilizando pirca seca con rocas de color negro (Figura 10). Además, contaba con un edificio central compuesto por cuatro recintos alineados construidos en adobe de color amariento, pero cuyo cimiento y parte superior eran de piedra. A la distancia destacó por el fuerte contraste entre ambos colores. El sitio mostró sucesivas reutilizaciones hasta el presente con readecuaciones de sus recintos, especialmente los muros de piedra negra algunos de los cuales se transformaron en grandes corrales para ganado. Se localizó a 100m del camino transversal descrito por Risopatrón. El sitio corresponde a un Recinto Perimetral Compuesto (RPC) aparentemente de origen incaico. El adobe conserva mucho material vegetal y debió ser traído del salar, distante unos 3 a 4 km. (Figura 11).

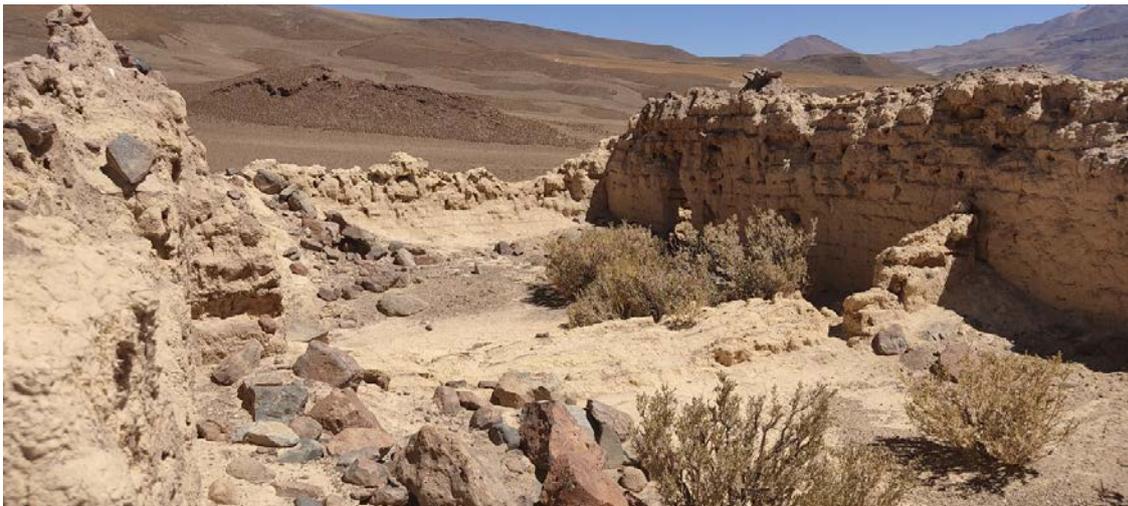
**Figura 12.** Vista interior de los recintos A (al fondo) y B (en primer plano) de la “Ruina de una antigua posada”. (*Nota.* Nótese los muros de adobe colapsados, especialmente el que separó los recintos A y B).

Recinto A: tiene 5,20m de largo por 4,40m de ancho. Sus muros de 0,60m de ancho están elaborados en adobe de  $0,40 \times 0,30 \times 0,14 \text{m}^3$ , bastante deteriorados y en un sector conserva 1,50m de altura. Sobre esta se superponen tres hiladas de piedras pegadas con barro. Presenta, en algunos sectores, dos corridas horizontales de pequeñas piedras laja de  $0,10 \times 0,3 \text{m}^2$  aproximadamente. Posiblemente tuvo hornacina, pero el deterioro de los muros no permite su identificación. El vano central es de 1,20m de ancho orientado al este. Un muro divisorio de 0,30m de ancho lo separa del siguiente recinto. Este muro estaba colapsado en un 90% al momento de nuestra visita (Figura 12).

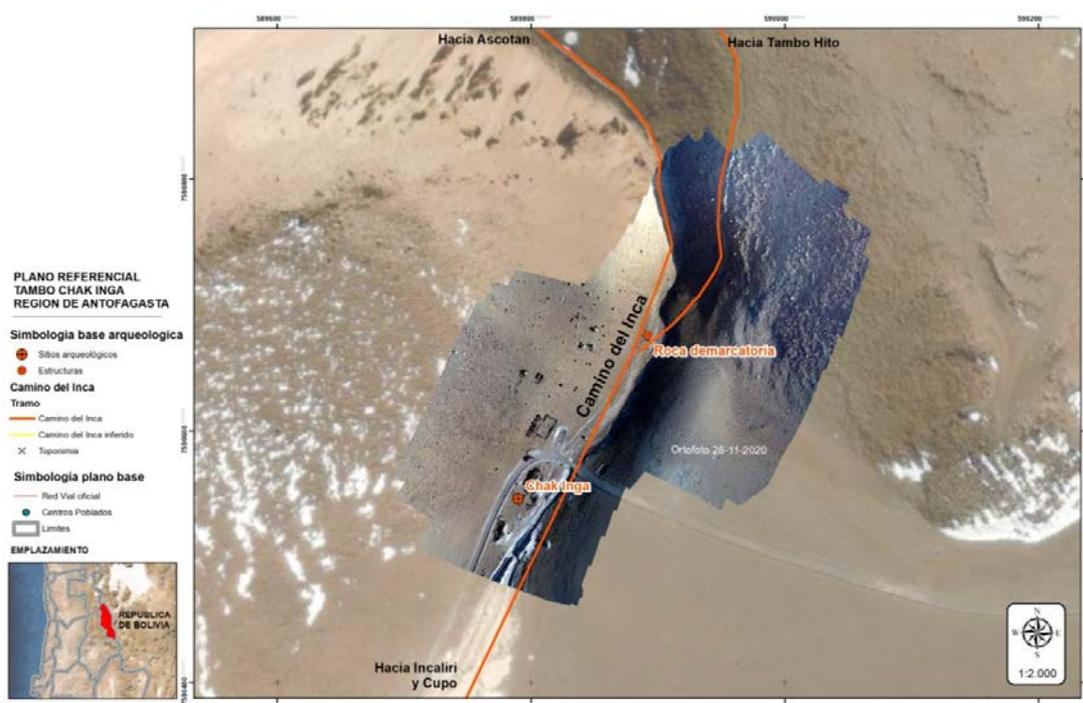
**Figura 13.** Ortofoto del tambo Chac-Inga y su relación con el Camino del Inca de Ascotán (*Nota.* Se observa la bifurcación hacia el salar de Ascotán y hacia Portezuelo del Inca (Tambo Hito)).

El sitio arqueológico fue visitado por nosotros el 30 noviembre 2020 (Figura 13). La instalación conserva cuatro conjuntos arquitectónicos alineados en sentido NNE-SSW y separados entre sí. La mayoría de los muros están muy bien elaborados siguiendo la técnica

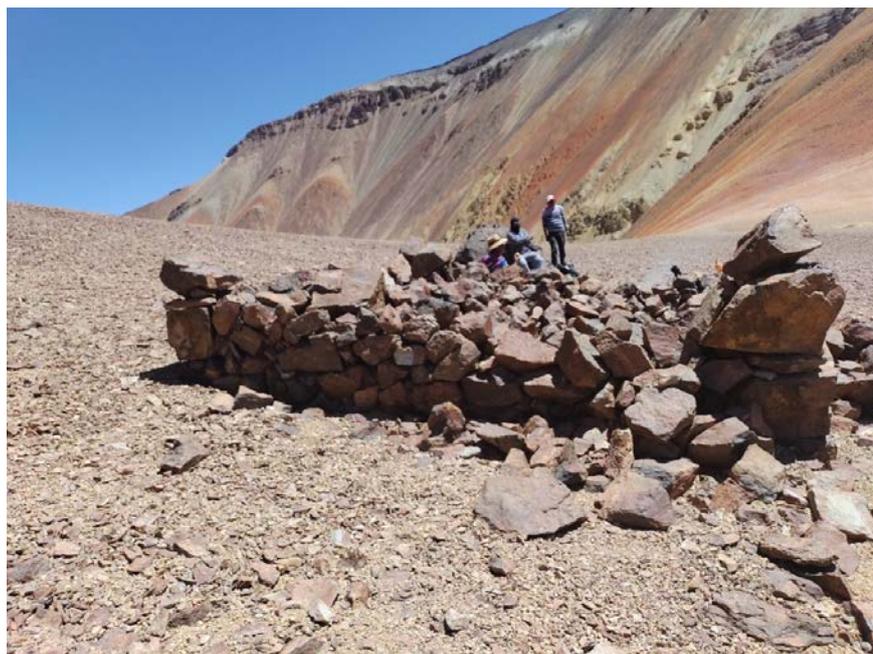
**Figura 14.** Estructura ceremonial de altura de cerro El Jardín o cerro Ascotán (*Nota.* Nótese la gama de colores rojos de la ladera del cerro, que originan el nombre de El Jardín).

La pirca se localiza en una divisoria de aguas de la antecumbre sur del cerro El Jardín (Figura 14). Es el sector de más fácil acceso, con buena visión, a la cumbre de 5.400 msnm, al salar de Ascotán, hacia el cerro El Inca y otros cerros circundantes. No se alcanza a ver el portezuelo del Inca ni el tambo Hito, distantes 5 km más al sur. La superficie del sector está formada por material fino suelto, posiblemente ceniza volcánica, que dificulta el caminar. La estructura tiene orientación NE-SW (590741,882N- 7601207,556E, 5140msnm). Consiste en un recinto cuadrangular de 4,20m x 4,0 m, doble muro de piedras, con rocas cuadradas grandes en cada esquina, muy bien elaborado. Los muros conservan una altura de 0,60m en el lado A-B; 0,70m en el lado B-C; 0,80m en el lado C-D y 0,70m en el lado D-A; el resto ha colapsado, tanto al interior como exterior del recinto. Presenta un vano lateral de 0,60m en el muro oriente. Su construcción evidencia una fuerte influencia incaica. No se encontraron otros vestigios en esa cumbre y tampoco evidencias de algún sendero incaico.
